Comune di Allumiere

PIANO  
ELIMINAZIONE  
BARRIERE  
ARCHITETTONICHE

Piano per l'eliminazione delle Barriere Architettoniche

TAV. 08 - PERCORSO 1: SCHEDA DI PROGETTO SPAZIO URBANO

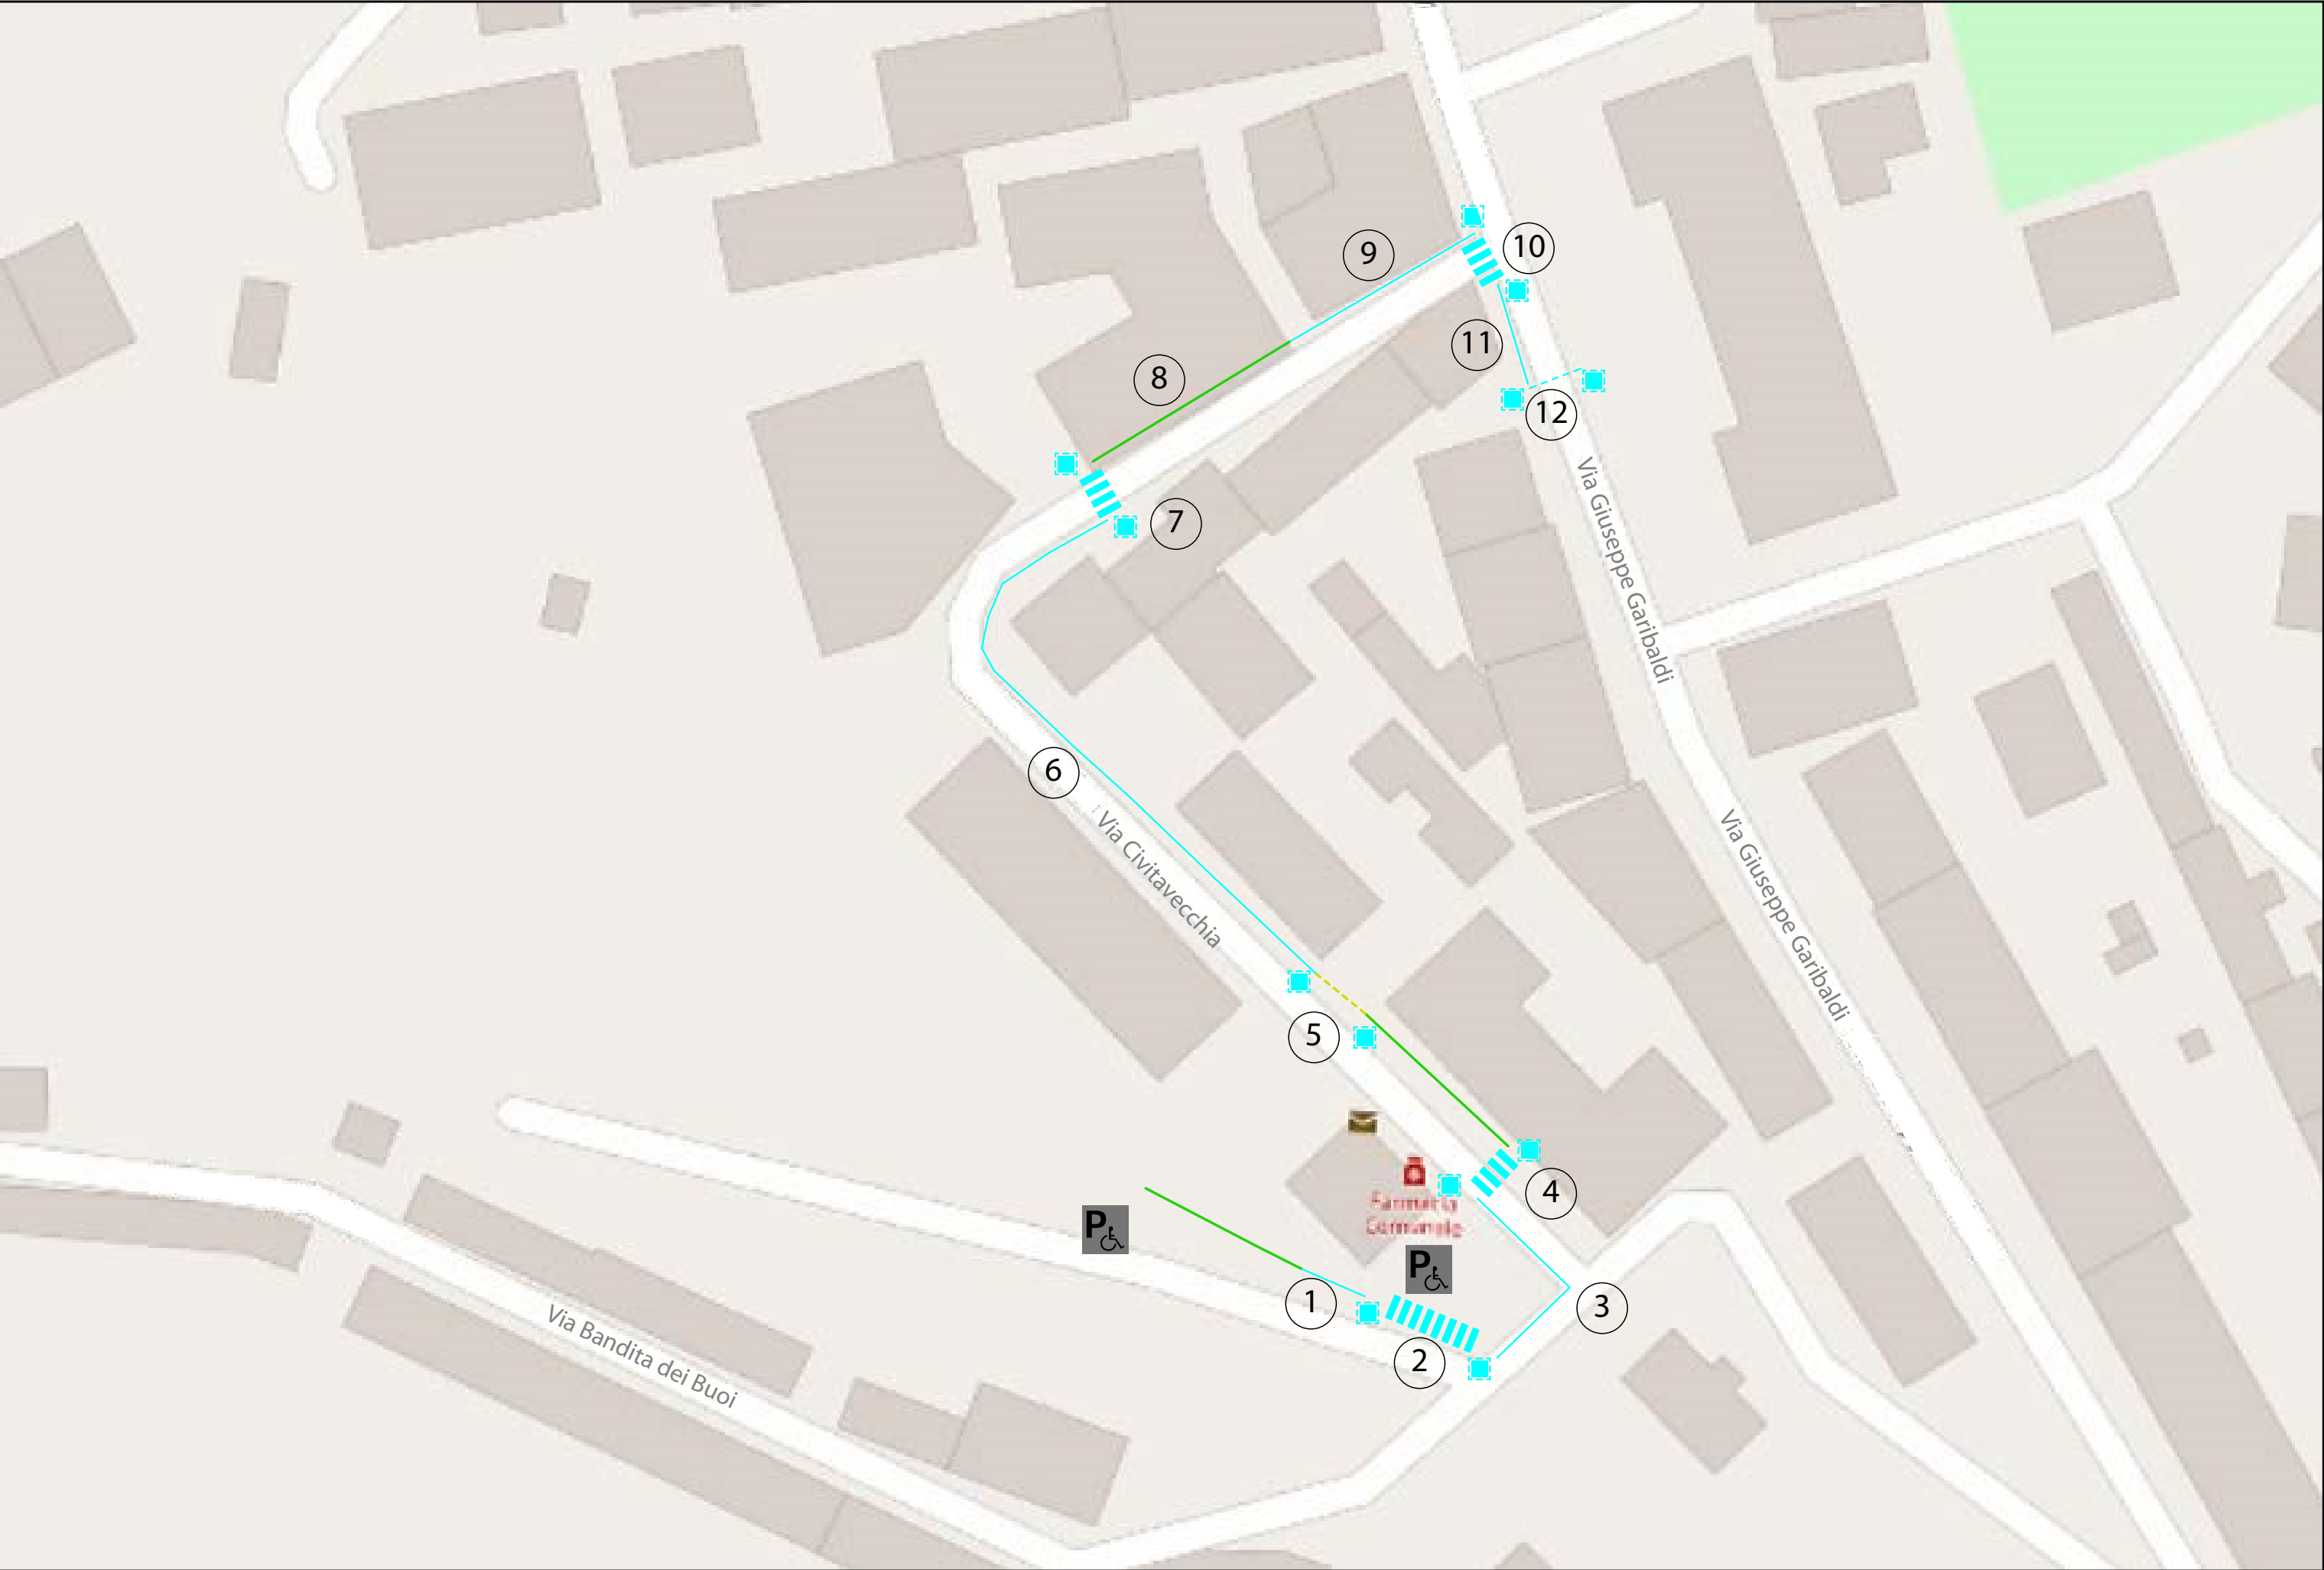
PERCORSO 1 - VIA CIVITAVECCHIA/VIA G. GARIBALDI/VIA ROMA/PIAZZA DELLA REPUBBLICA

N rif.	CRITICITA'	PROPOSTA DI INTERVENTO
1	Breve tratto di marciapiede con larghezza ridotta a 40 cm. Attraversamento privo di pavimentazione tattile	Allargamento di un tratto di marciapiede in modo che il passaggio minimo netto sia pari a 90 cm. Realizzazione rampe e raccordi su attraversamento. Realizzazione segnaletica orizzontale e tattile su rampe e raccordi.
2	Mancanza di un attraversamento pedonale	Realizzazione rampe e raccordi su attraversamento. Realizzazione segnaletica orizzontale e tattile su rampe e raccordi.
3	Mancanza di marciapiede	Realizzazione di un tratto di marciapiede in modo che il passaggio minimo netto sia pari a 90 cm
4	Mancanza di un attraversamento pedonale	Realizzazione rampe e raccordi su attraversamento. Realizzazione segnaletica orizzontale e tattile su rampe e raccordi.
5	Mancanza di un attraversamento pedonale	Realizzazione rampe e raccordi su attraversamento. Realizzazione segnaletica orizzontale e tattile su rampe e raccordi.

6	Mancanza di marciapiede	Realizzazione di un tratto di marciapiede con attraversamenti e passi carrabili, in modo che il passaggio minimo netto sia pari a 90 cm
7	Mancanza di un attraversamento pedonale	Realizzazione rampe e raccordi su attraversamento. Realizzazione segnaletica orizzontale e tattile su rampe e raccordi.
8	Verificare che la pendenza del tratto marciapiede sia inferiore al 8%. Pavimentazione sconnessa	Sistemazione pavimentazione sconnessa
9	Mancanza di marciapiede (Verificare che la pendenza del tratto marciapiede da realizzare sia inferiore al 8%)	Realizzazione di un tratto di marciapiede con attraversamenti e passi carrabili, in modo che il passaggio minimo netto sia pari a 90 cm
10	Mancanza di marciapiede e di un attraversamento pedonale su via Civitavecchia	Realizzazione di un tratto di marciapiede con rampe e raccordi su attraversamento. Realizzazione segnaletica orizzontale e tattile su rampe e raccordi.

11	Mancanza di marciapiede	Realizzazione di un tratto di marciapiede con attraversamenti e passi carrabili, in modo che il passaggio minimo netto sia pari a 90 cm
12	Mancanza di un attraversamento pedonale	Realizzazione rampe e raccordi su attraversamento. Realizzazione segnaletica orizzontale e tattile su rampe e raccordi.

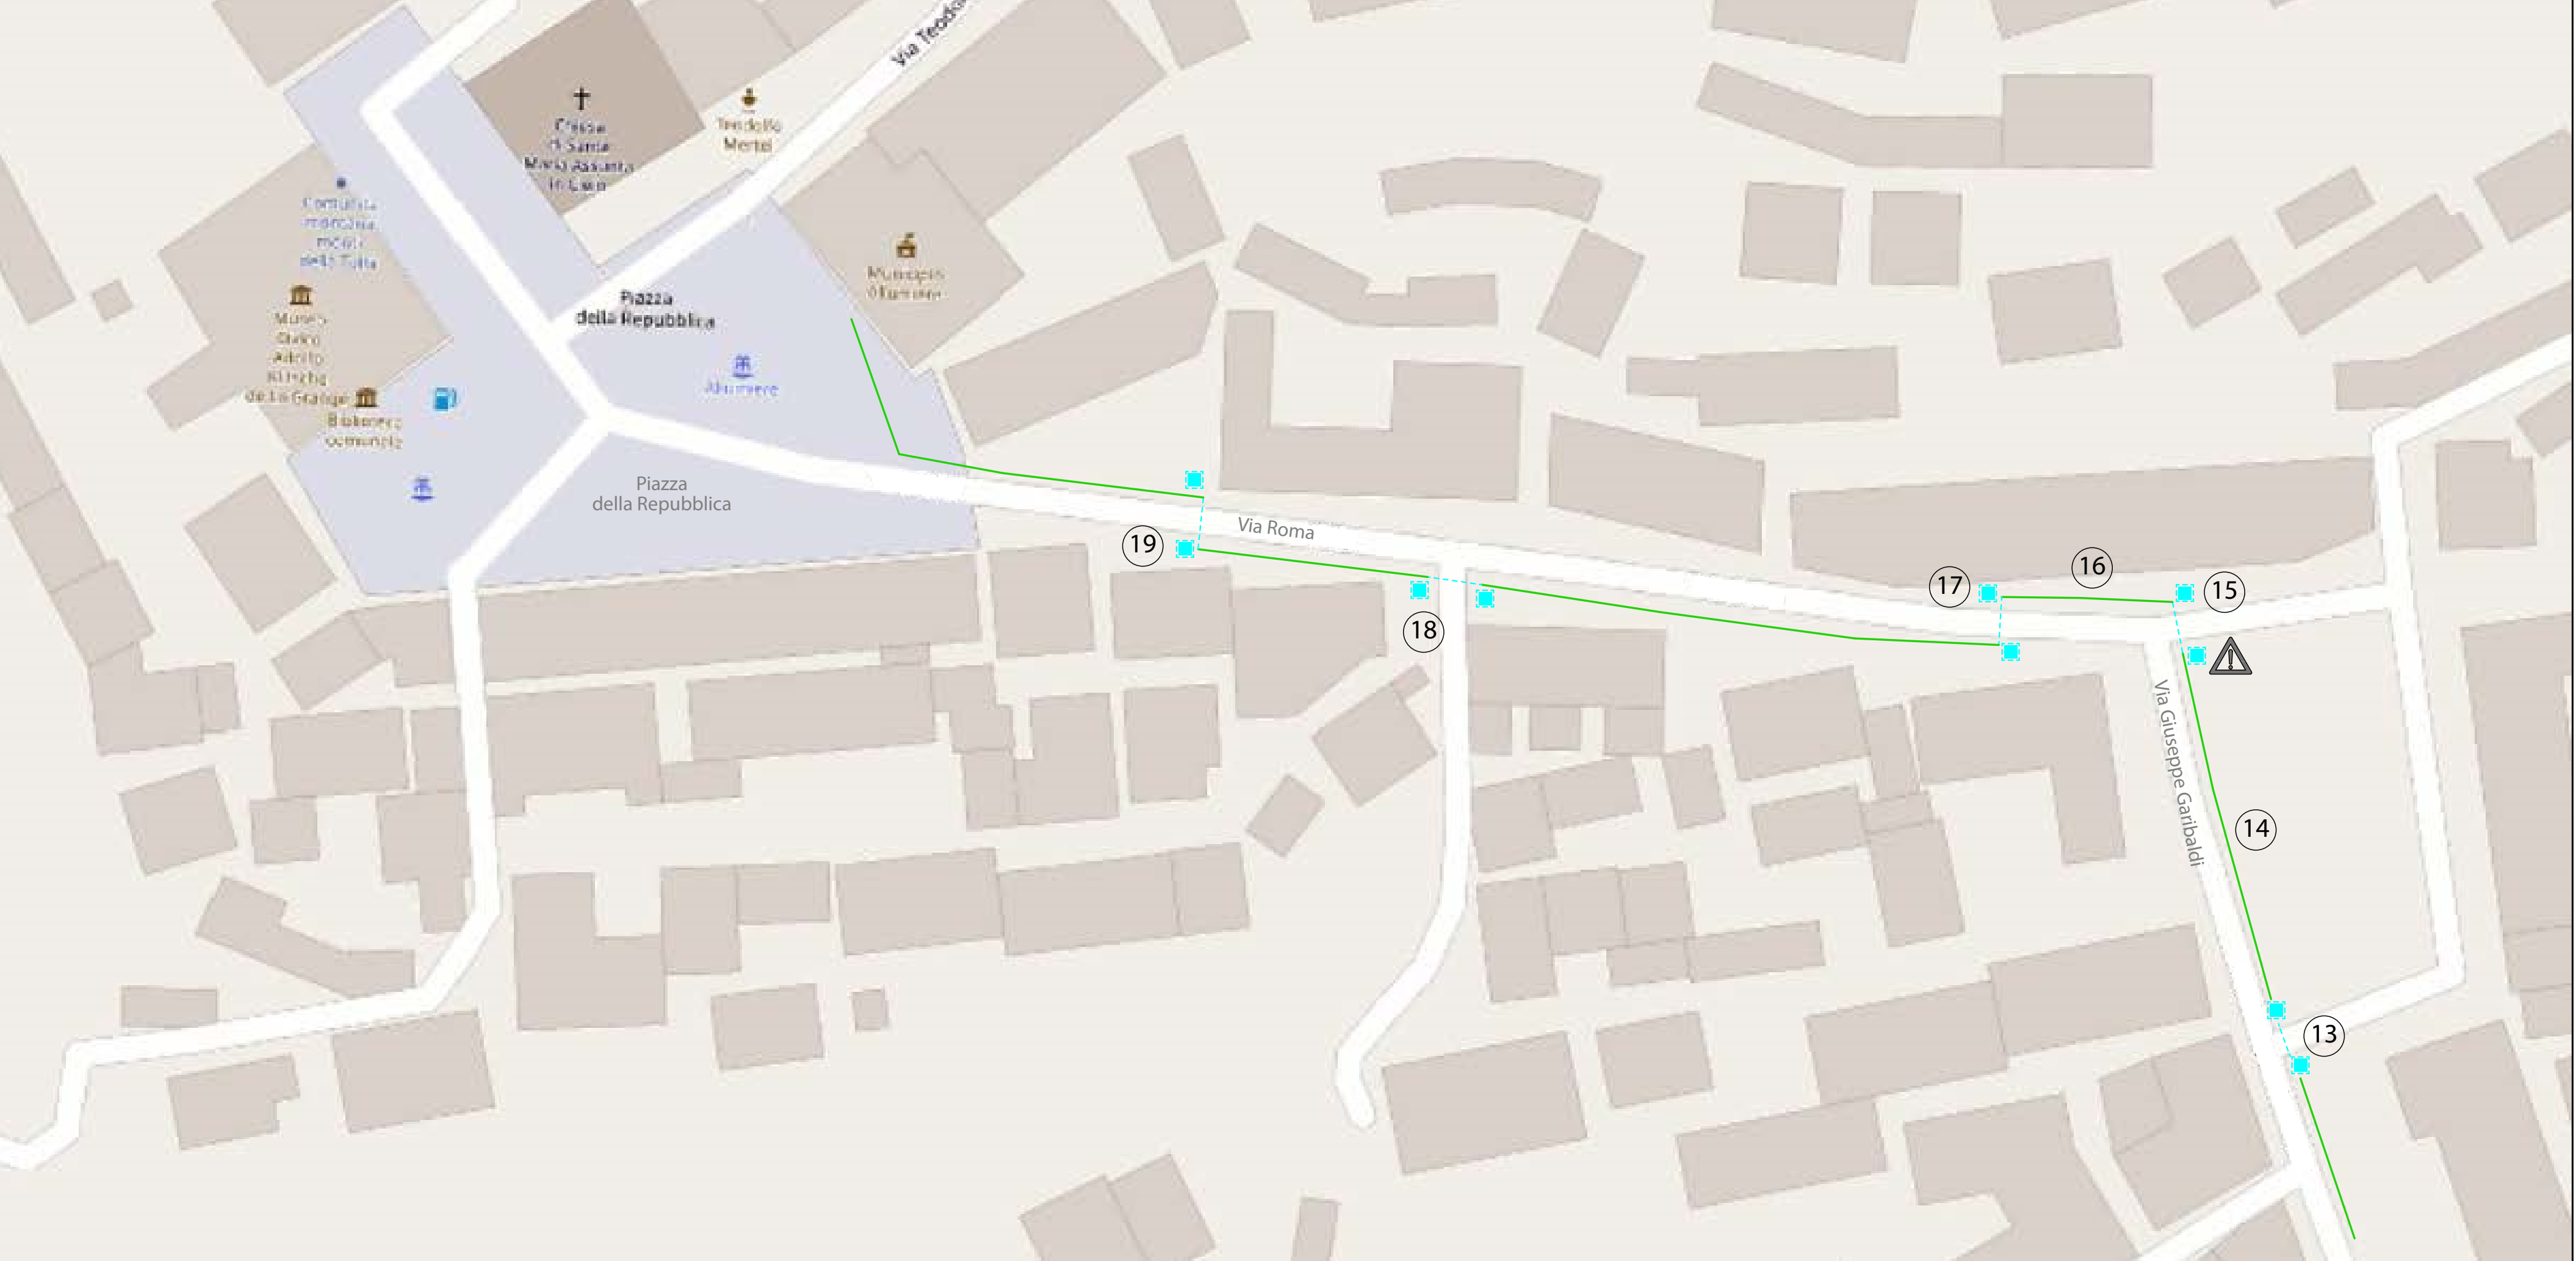
PERCORSO 1 - VIA CIVITAVECCHIA/VIA G. GARIBALDI/VIA ROMA/PIAZZA DELLA REPUBBLICA

N rif.	CRITICITA'	PROPOSTA DI INTERVENTO
13	Attraversamento pedonale su Piazza Filippo Turati senza segnaletica orizzontale e tattile. Raccordi su attraversamento e tratti di pavimentazione stradale sconnessi	Rifacimento rampe, raccordi e tratto stradale su attraversamento. Realizzazione segnaletica orizzontale e tattile su rampe e raccordi.
14	Raccordi tra rampe e marciapiede ammalorati	Riparazione rampe e raccordi. Realizzazione segnaletica orizzontale e tattile su rampe e raccordi.
15	Attraversamento pedonale su Piazza Filippo Turati senza segnaletica orizzontale e tattile. Raccordi su attraversamento e tratti di pavimentazione stradale sconnessi. Ostacolo cartelli stradali in prossimità dei raccordi	Rifacimento rampe, raccordi e tratto stradale su attraversamento. Realizzazione segnaletica orizzontale e tattile su rampe e raccordi. Spostamento dei cartelli stradali
16	presenza di ostacoli sul marciapiede (osp)	prevedere lo spostamento delle occupazioni di suolo pubblico

17	Mancanza di un attraversamento pedonale	Realizzazione rampe e raccordi su attraversamento. Realizzazione segnaletica orizzontale e tattile su rampe e raccordi.
18	Attraversamento pedonale senza segnaletica orizzontale e tattile. Raccordi su attraversamento e tratti di pavimentazione stradale sconnessi.	Rifacimento rampe, raccordi e tratto stradale su attraversamento. Realizzazione segnaletica orizzontale e tattile su rampe e raccordi.
19	Attraversamento pedonale senza segnaletica orizzontale e tattile. Raccordi su attraversamento e tratti di pavimentazione stradale sconnessi.	Realizzazione rampe e raccordi su attraversamento. Realizzazione segnaletica orizzontale e tattile su rampe e raccordi.
